PENCEGAHAN OVER HEATING MESIN MOBIL HILUX DOUBLE CABIN

Ismael Marjuki¹, Epriyandi²

^{1,2}Jurusan Perawatan dan Perbaikan Mesin, Politeknik Negeri Ketapang

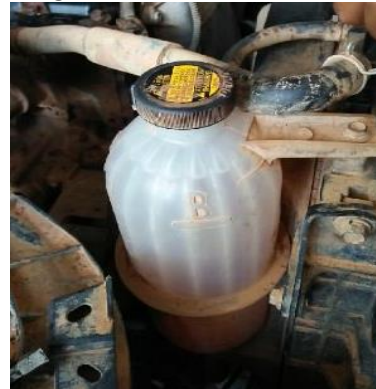
Gambar 2. Reservoir Radiator

1. Kekurangan Air Pada Sistem Pendingin
Cairan pendingin mesin harus berada di antara garis L dan F saat mesin dingin. Jika cairan pendingin mesin di bawah garis L, maka segera lakukan pengisian pada reservoir radiator jika sudah ditambah pada garis F masih saja kurang secepatnya lakukan pemeriksaan pada reservoir radiator setelah di periksa reservoir radiator retak karna panas yang berlebihan. pendingin pada mesin tidak akan optimal mendinginkan mesin sepenuhnya karena sirkulasi air ke *water jacket* tidak sesuai dengan yang di butuhkan untuk mendinginkan mesin.

Karena air merupakan media penyerap panas yang di butuhkan mesin. Jika hal ini terus di biarkan maka akan terjadi *over heating*

Jika berkurangnya air pendingin maka segera tambah air radiator sampai penuh. Periksa apakah ada sistem pendingin yang bocor dengan cara tes tekanan pendingin untuk menemukan tempat yang mengalami kebocoran, dengan memompakan udara pada sistem pendingin melalui radiator akan menyebabkan air menetes pada bagian-bagian

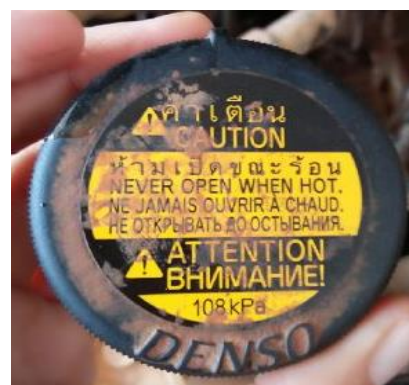
Gambar 3. Tutup Radiator

2. Tutup Radiator Rusak Atau Bocor

Kerusakan yang sering terjadi pada Tutup radiator adalah pada bagian *relief valve*, maka tutup radiator perlu melakukan penggantian dan penyebab terjadinya kebocoran pada tutup radiator di karenakan tekanan air pada radiator yang sangat tinggi dan tutup radiator tidak mampu menahannya, maka komponen pada tutup radiator itu rusak dan akibatnya bocor. Apabila tutup radiator tidak bekerja dengan baik maka dapat menyebabkan air cadangan pendingin radiator tidak mengalir ke radiator sehingga menyebabkan kurangnya cairan pendingin pada mesin dan menyebabkan mesin panas [6].

1. Melepas tutup radiator.
2. Pada saat membuka tutup radiator mesin harus dalam keadaan dingin. Apabila mesin dalam keadaan panas cairan dan uap yang bertekanan akan menyembur keluar.
3. Mengeluarkan media pendingin melalui lubang pembuang dengan cara mengendurkan dan melepas baut pembuang dengan menggunakan tang.
4. Menutup lubang pembuang, kemudian isilah dengan media pendingin yang baik dan bersih sesuai dengan ukuran petunjuk dari pabrik.
5. Memasang tutup radiator dengan menggunakan tangan putar tutup radiator searah jarum jam.

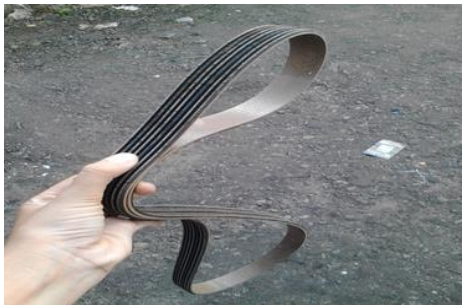
Gambar 4. *V-Belt* Sudah Retak

3. V-Belt Rusak

Penggantian *v-belt* yang sudah retak pada mobil toyota hilux dikarenakan usia pakai

sudah mencapai batas penggunaan yaitu 60.000 km. Apabila *v-belt* sudah retak secepatnya di lakukan penggantian pada *v-belt* jika tidak *v-belt* akan putus apabila *v-belt* putus maka kipas pada radiator tidak akan berfungsi dan tidak mendinginkan air pada radiator. Apabila *v-belt* putus maka kipas pendingin radiator tidak bekerja atau tidak berputar sehingga tidak terjadi pendinginan pada radiator sehingga suhu mesin panas.

- *V-belt* akan berbunyi jika sudah retak
- Periksa air radiator jangan sampai kurang
- Selang *inlet* dan *outlet* pecah atau retak

- Ganti *v-belt* dengan yang baru
- Lakukan penggantian air radiator 80.000 km standar pabrik
- Lakukan penggantian pada selang *inlet* dan *outlet*.

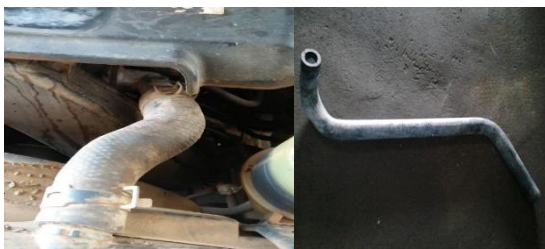
Gambar 5. Selang Radiator

4. Selang *Inlet* dan *Outlet*

Selang *inlet* dan *outlet* retak pada bagian selang di karenakan usia pakai yang telah melebihi batas kemampuan apa bila selang *inlet* dan *outlet* retak air yang mengalir dari radiator akan keluar pada saat mengalir, air yang mengalir tidak akan mengalir dengan baik, maka secepatnya lakukan penggantian jika tidak mesin akan panas dan bisa terjadi *over heating* pada mesin. Selang *inlet* dan *outlet* berfungsi Menghubungkan cairan pendingin antara mesin dan radiator apabila terjadi kerusakan pada selang *inlet* dan *outlet*, maka cairan pendingin akan keluar dan mengakibatkan panas pada mesin.

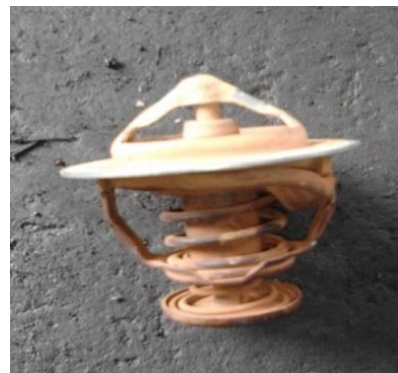
Gambar 6. *Thermostat*

5. *Thermostat* Tidak Berfungsi

Setelah di lakukan pengecekan *thermostat* rusak pada seal dan bypass valve. Pada kondisi dingin *thermostat* terbuka, maka secepatnya dilakukan penggantian supaya air tidak bercampur dengan pelumas, maka secepatnya lakukan penggantian pada *thermostat* supaya tidak merusak bagian mesin yang lainnya. Fungsi utama *thermostat* adalah mengatur aliran cairan pendingin dan mengatur suhu optimum mesin. *Thermostat* bekerja dengan cara menutup aliran cairan pendingin dari mesin saat suhunya masih rendah dan membuka saat suhunya mencapai ukuran tertentu, biasanya di sekitar suhu kerja optimum mesin (80°C).

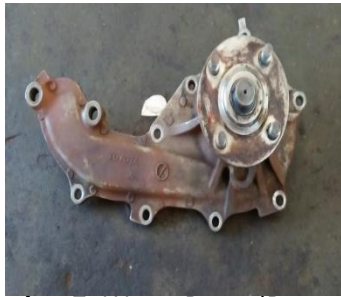
Gambar 7. Water Pump (Pompa Air)

6. *Water Pump* (Pompa Air)

Water pump rusak pada bearing di karenakan air yang terus mengalir membuat karatan pada pompa dan usia pakai sudah melebihi batas pemakaian dan bearing sudah kocak bunyi bearing sudah kasar maka secepatnya lakukan penggantian jika tidak air tidak bisa mengalir dengan baik. Bearing berfungsi untuk menumpu dan menahan beban dari poros agar dapat berputar. Beraing juga memungkinkan poros untuk dapat berputar dengan lancar dan tetap pada tempatnya, sehingga kerugian gesekan menjadi kecil.
