ANALISIS KEBOCORAN SISTEM HIDROLIK PADA LANDING GEAR PESAWAT AIRBUS A330 SERIES MENGGUNAKAN METODE PDCA

Yudhi Chandra Dwiaji¹, Anta Sura²

^{1,2}Jurusan Teknik Mesin, Fakultas Teknik, Universitas Mercu Buana

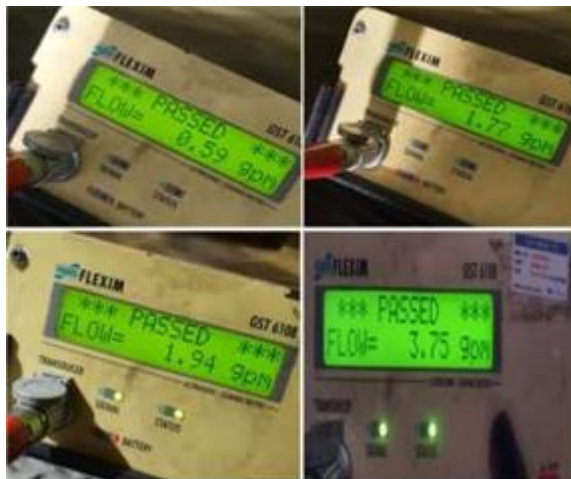
Gambar 1 Pengukuran Internal Leakage meter (PT GMF Aeroasia, 2020)

Hasil pengukuran internal leakage menyatakan tidak ada terjadi kebocoran pada sistem hidrolik yang disebabkan karena aliran fluida hidrolik disetiap *tubing* hidrolik sistem *green* memiliki nilai aliran yang masih pada batas yang diijinkan atau *within limit*.

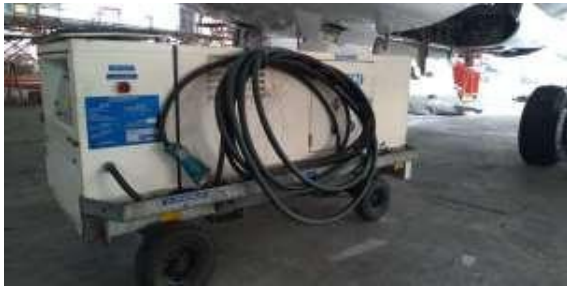
Gambar 3 Hydraulic test car
(PT GMF Aeroasia, 2021)

Di dalam test car pada Gambar 3 terdapat dua buah *reservoir* untuk menampung cairan hidrolis. Dan dua buah port yang dihubungkan kedalam *port green hydraulic system*. Indikator penyebab kontaminasi hidrolis yang disebabkan oleh cairan yang ada di *hydraulic test car* terlihat pada tumpahan cairan hidrolis yang sudah berwarna hitam gelap seperti pada Gambar 4.

Pada indikator *machine* terdapat penyebab permasalahan yang memungkinkan terjadinya kontaminasi hidrolik pada *sistem green* terdapat pada *hydraulic test car* dimana dipakai saat melakukan *functional landing gear swing test*. *Hydraulic test car* adalah sebuah *tool* pengganti *hydraulic pump* yang ada di pesawat airbus A330 series dan mampu mensuplai tekanan 3000 psi sama dengan *hydraulic pump* yang ada di pesawat. *Hydraulic test car* juga membutuhkan cairan fluida hidrolik sehingga ketika dipasangkan ke pesawat, cairan fluida hidrolik yang ada di *test car* akan tercampur dengan fluida hidrolik yang ada di *sistem green hydrolic*.

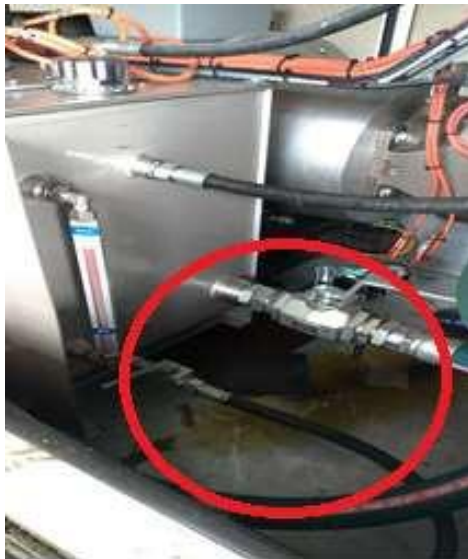
Gambar 4 Tabung *reservoir hydraulic test car*
(PT GMF Aeroasia, 2021)

Gambar 4 menunjukkan indikasi bahwa tidak pernah dilakukan flushing pada cairan hidrolis pada *hydraulic test car* yang dapat menyebabkan kontaminasi cairan hidrolis di pesawat pada Gambar 5.

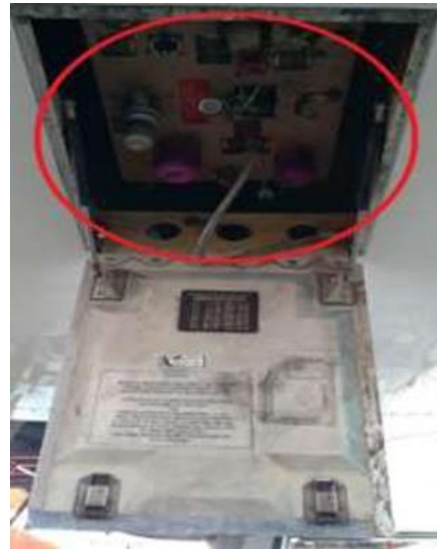
Gambar 5 Lokasi adapter sistem hidrolis *green*
(PT GMF Aeroasia, 2021)

Peluang terjadinya kontaminasi sistem hidrolis pada *landing gear* cukup terbuka. Hal ini karena port masuknya cairan hidrolis dari selang port test car langsung masuk kedalam adapter yang terhubung dengan *valve hydraulic green system*.
