## Urgensi Mitigasi Bencana Banjir Wilayah Kabupaten Ketapang: Kasus Studi Ruas Jalan Sei. Awan Kiri-Desa Tanjungpura

<sup>3</sup>Prodi Teknologi Rekayasa Konstruksi Jalan dan Jembatan, Jurusan Teknik Sipil, Politeknik Negeri Ketapang

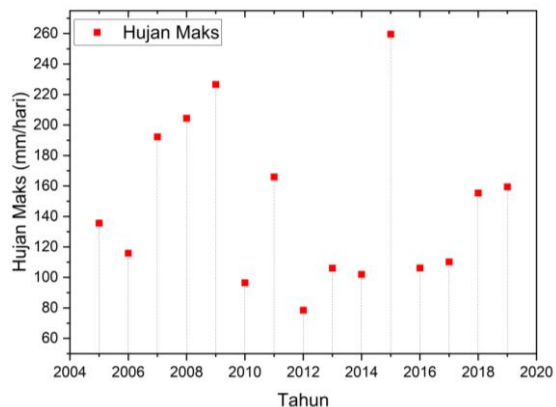
Data curah hujan diperoleh dari data online BMKG Stasiun Meteorologi Rahadi Oesman. Hujan maksimum periode 2005-2019 masing-masing adalah di tiap tahun adalah 135.6 mm/hari (2005), 115.9 mm/hari (2006), 192.3 mm/hari (2007), 204.5 mm/hari (2008), 226.6 mm/hari (2009), 96.5 mm/hari (2010), 166 mm/hari (2011), 78.5 mm/hari (2012), 106.1 mm/hari (2013), 102 mm/hari (2014), 259.6 mm/hari (2015), 106.2 mm/hari (2016), 110.2 mm/hari (2017), 155.4 mm/hari (2018), dan 159.5 mm/hari (2019) seperti pada gambar 1 berikut.

Gambar 1. Data Hujan Kabupaten Ketapang Stasiun Meteorologi Rahadi Oesman

Data hujan tersebut diatas kemudian diuji menggunakan uji homogenitas dengan jumlah run 9 dengan N1 bernilai 7 dan N2 bernilai 8 serta  $\alpha = 0.05$ , maka data tersebut telah ho-mogeny. Data yang telah diuji homogenitas dan dinyatakan homogen kemudian digunakan untuk menghitung hujan harian maksimum rata-rata. Hujan harian maksimum rata-rata dihitung menggunakan empat metode yaitu metode Normal, Log Normal, Gumbel, dan metode Log Pearson type III dengan return period 2, 5, 10, 25, 50, dan 100 tahun. Masing-masing hasil analisis dijabarkan dalam tabel 1 berikut.

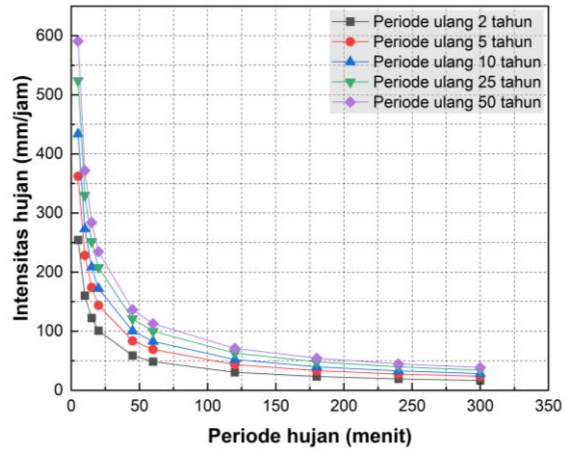
Analisa dilanjtkan dengan menentukan kurva IDF. Kurva IDF digunakan sebagai *tool* dalam proses *planning-design-operation* (PDO) pada suatu infrastruktur sumber daya air [4]. Pada studi ini, kurva IDF digunakan untuk melakukan evaluasi terhadap infrastruktur saluran drainase jalan sebagai bentuk adaptasi perubahan iklim saat ini. Berdasarkan kurva IDF stasiun hujan Rahadi Oesman terlihat bahwa intensitas hujan tertinggi berlangsung dengan durasi pendek yang umumnya intensitas tinggi berlangsung dalam waktu yang singkat sedangkan intensitas hujan yang rendah berlangsung dalam waktu yang relatif lebih lama seperti ditunjukkan pada gambar 2 berikut.

Gambar 2. Kurva IDF Stasiun Hujan Rahadi Oesman

Intensitas hujan tinggi di wilayah ketapang bersarkan analisa data stasiun Rahadi Oesman periode 0-60 menit adalah yang paling tinggi pada masing-masing periode ulang sehingga menjadi kontributor utama penyebab banjir di wilayah yang ditinjau [8].

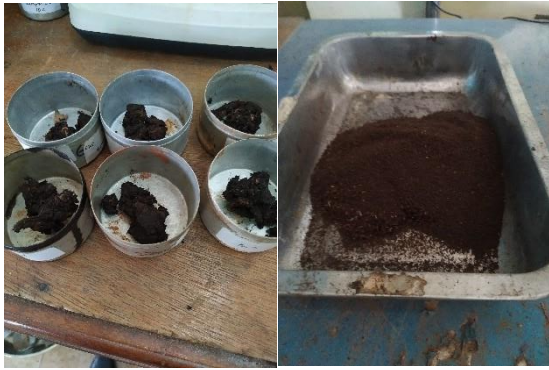
Dari hasil pengujian karakteristik tanah dapat disimpulkan bahwa tanah merupakan jenis tanah dengan kandungan organik tinggi (gambut) dan memiliki serat-serat yang diakibatkan dari pelapukan daun dan cabang pohon dan tanah [6] terlihat lebih gelap (gambar 3). Setelah diketahui jenis tanah pada lokasi studi, kemudian dilakukan pengujian derajat kejenuhan tanah. Nilai derajat kejenuhan rata-rata sampel tanah adalah 99% artinya tanah sudah jenuh air dan tidak dapat menyerap air kedalamnya sehingga tanah disekitar lokasi studi tidak memiliki kemampuan menyerap air limpasan yang ada di permukaan tanah. Hal tersebut menjadi salah satu penyebab genangan banjir pada musim penghujan di lokasi penelitian. Berikut gambaran lokasi penelitian seperti pada gambar 4.

Gambar 3. Sampel dan pengujian tanah

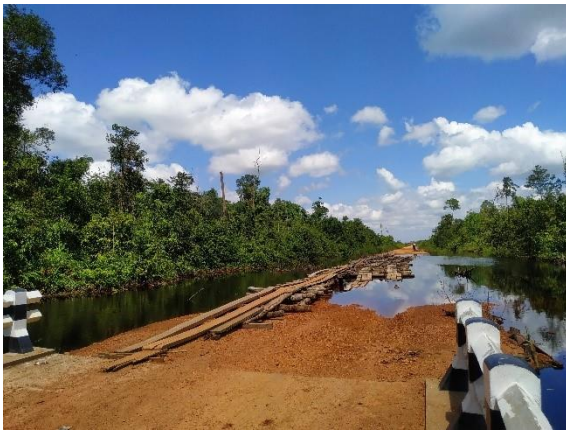
Gambar 4. Lokasi studi

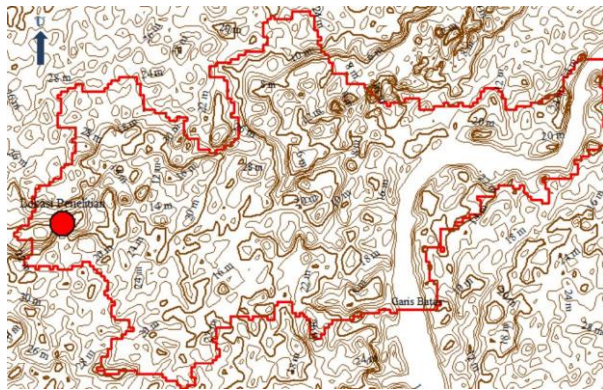
Gambar 7. Kontur di area studi

Dari pembahasan tersebut diatas, urgensi dari permasalahan banjir di lokasi penelitian menjadi signifikan karena telah menyebabkan jalur utama akses darat untuk perekonomian masyarakat di desa Tanjungpura menjadi terputus. Penyebab banjir dapat diketahui dari berbagai pendekatan keteknikan dalam upaya mengidentifikasi penyebab terjadinya permasalahan banjir tersebut. Alternatif yang dapat dilakukan untuk menangani permasalahan banjir di ruas jalan Sei. Awan Kiri-Tanjungpura adalah dengan melakukan normalisasi saluran drainase alami di kedua sisi ruas jalan. Pada lokasi penelitian juga terdapat jembatan yang digunakan untuk mengalirkan aliran air
